Prüfbericht-Nr.: <i>Test Report No.:</i>	21227827.001	Auftrags-Nr.: <i>Order No.:</i>	21227827	Seite 1 von 5 Page 1 of 5	
Kunden-Referenz-Nr.: <i>Client Reference No.:</i>	548195	Auftragsdatum: <i>Order date:</i>	14 January 2015		
Auftraggeber: <i>Client:</i>	Enphase Energy 1420 N. McDowell Blvd, Petaluma, CA 94954, USA				
Prüfgegenstand: <i>Test item:</i>	Micro Inverter Units				
Bezeichnung / Typ-Nr.: <i>Identification / Type No.:</i>	M300-60-2LL				
Auftrags-Inhalt: <i>Order content:</i>	Ammonia corrosion testing of micro inverter				
Prüfgrundlage: <i>Test specification:</i>	IEC 62716:2013 Photovoltaic (PV) modules - Ammonia corrosion testing				
Wareneingangsdatum: <i>Date of receipt:</i>	15 January 2015	Detaillierte Fotodokumentation siehe Anlage zu diesem Bericht Detailed photo documentation see appendix to this report			
Prüfmuster-Nr.: <i>Test sample No.:</i>	HV2015000146 - HV2015000149

1 Produktdetails
Product details
M300-60-2LL

According to the inquiry the resistance to ammonia of 4 micro inverter units should be assessed in accordance with IEC 62716.

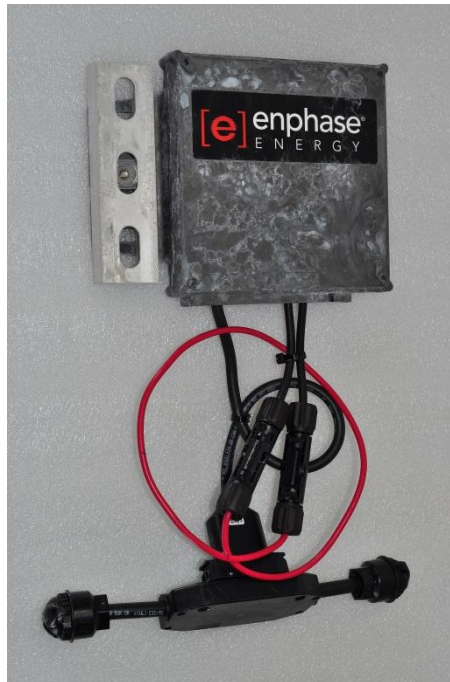
Fig. 3: front view of test sample

9.2 c)	Visual inspection after ammonia corrosion test		
Sample No.	Nature and position of findings		—
HV2015000146	Some corrosion phenomena on the housing No significant disturbance of the functionality		P
HV2015000147	Some corrosion phenomena on the housing No significant disturbance of the functionality		P
HV2015000148	Some corrosion phenomena on the housing No significant disturbance of the functionality		P
HV2015000149	Some corrosion phenomena on the housing No significant disturbance of the functionality		P
Supplementary information: -
